## ミルカーから乳房炎を診る — 望診：サニタリートラップ・搾乳ユニット編 —

### 【要 約】

## Diagnosis of mastitis through milking systems – Visual examination of sanitary trap and milking units –

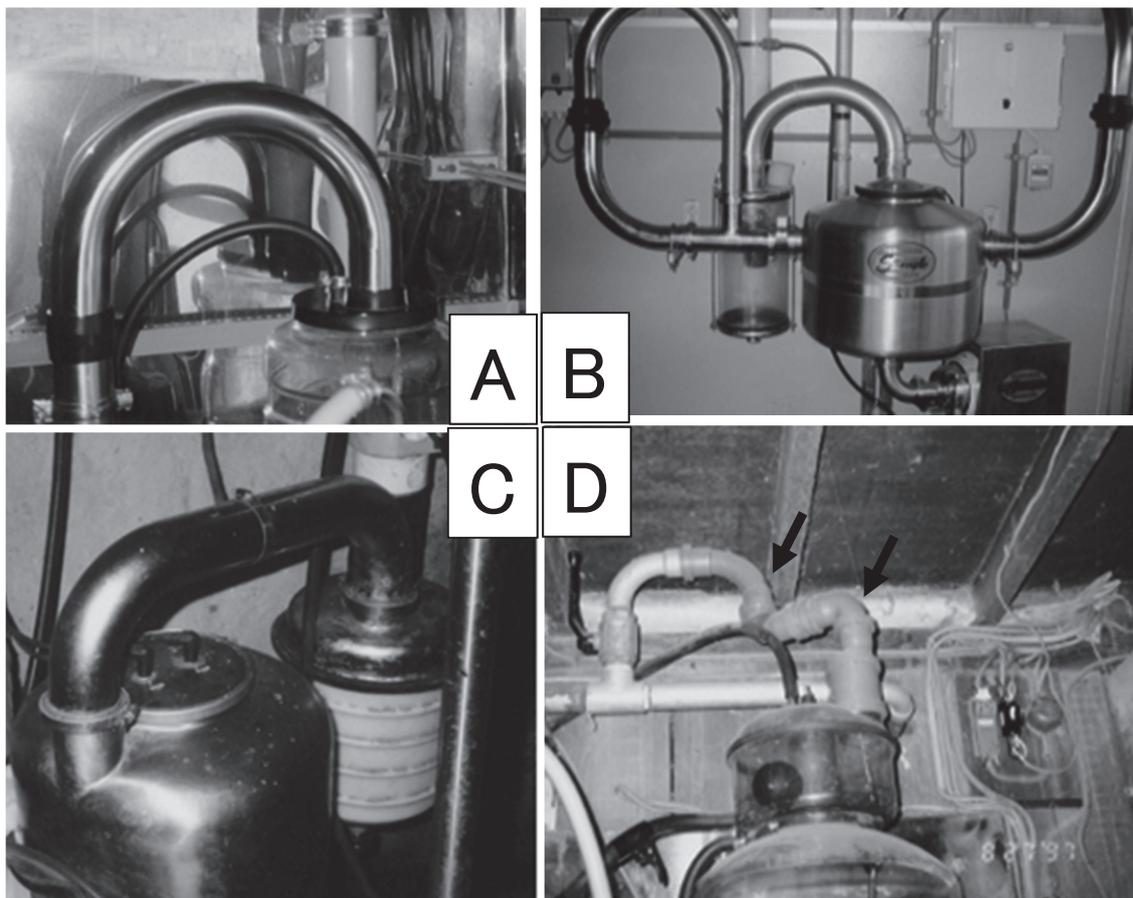
図1 真空配管とサニタリートラップの配管  
A、BおよびC:大きなU字型で、口径が3インチで空気の流れを阻害しない配管。  
D: サニタリートラップから真空配管までの間に、曲がり(矢印)が非常に多く見られ、配管の太さも次第に細くなっている。

この部分の配管は、以前は鋭角に曲がっていたが、現在はU字型配管となり空気の流れを良くしている(図1)。配管の口径もパイプラインでも3インチ口径となっているが、古いタイプは色々な配管構造が見られるので、望診の際には注意を要する。

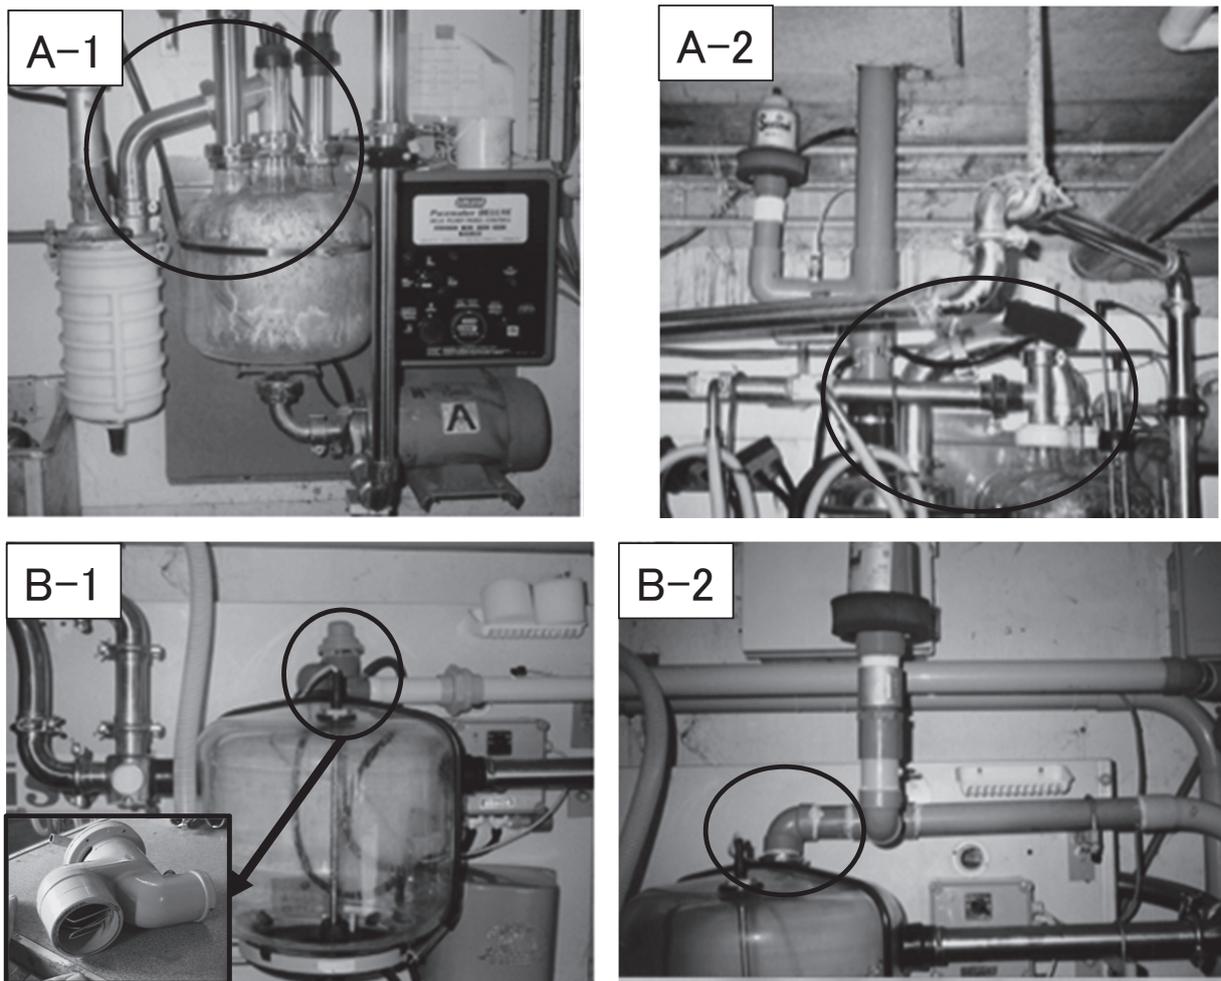
図2 真空配管とサニタリートラップの配管の改良事例

A: 配管が鋭角に曲がっており、口径も2インチで配管されていた (A-1、サークル内) が、A-2の様にU字型に改良された。

B: レシーバージャーの上部にある真空圧の供給元になっている配管 (B-1、サークル内) に、弁と大きな曲がりがあるため (B-1拡大写真)、その口径も絞られ、空気の流れを制約されていたが、B-2の様に改良した。

配管に付属する、真空圧遮断のバルブ、急な曲がり配管なども空気の流れを制約する部分となる(図2)。

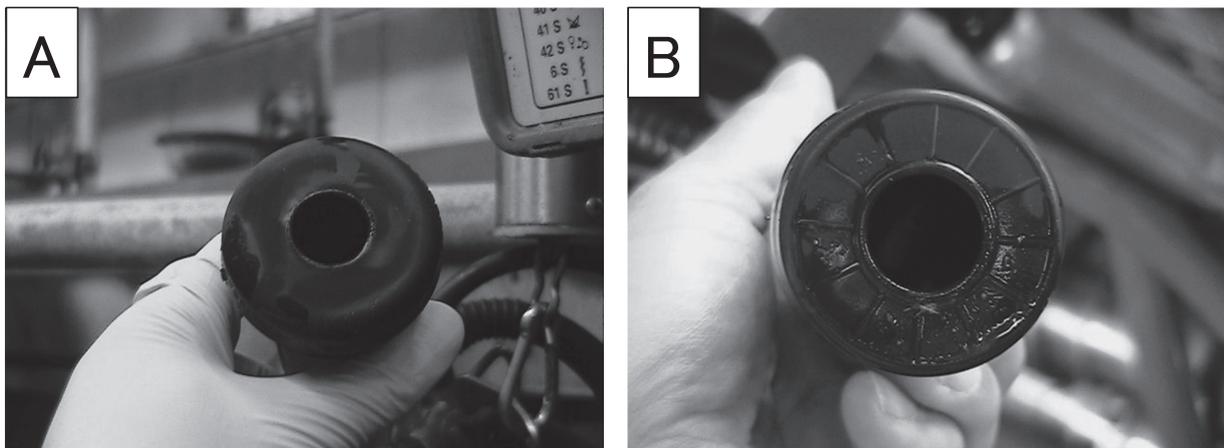
図3 ライナーのマウスピースの不良

A: 乳頭が入る部分にゆがみが生じている場合は交換時期であり、交換が遅れるとライナーリップの頻度が高くなる。

B: 自動洗浄後も汚れており、自動洗浄前の洗い方が不良である。

ライナーゴムのマウスピースのゆがみや洗浄状況を見る。マウスピースに生じた「ゆがみ」はライナーリップを誘発しやすいので、交換時期の目安となる。また、自動洗浄を過信してクロー部分の洗浄不良が多く見られる。特にマウスピース部分は自動洗浄で洗浄されない（パーラーやバケットのライナー）ので、手洗いが唯一の衛生状況を決める（図3）。また、入江らは、平成28年度日本獣医師会獣医学術学会年次大会において、通常使用するユニットのライナー内部は自動洗浄で洗浄されるが、初乳用や乳房炎用のバケットミルカーのライナーは、洗浄理論に沿った洗浄がなされていない場合が非常に多かったと報告している。洗浄していても、お湯を通すだけの「洗浄した？」がなされていることが多い。従って、バケットミルカーのライナーゴムの内外部は必ずチェックし

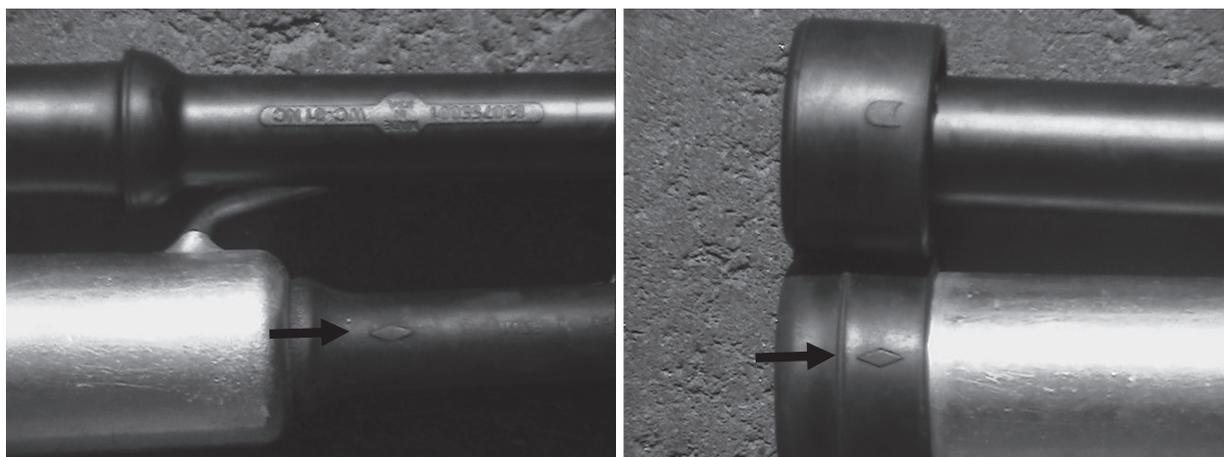
図4 ライナーの捻れ防止用のマーク  
シェル内でのライナーの捻れを見るためのライナーに付いているマーク (矢印)。

なければいけない部分である。ライナーゴムは、ステンレスのシェルと呼ばれる部分にはめ込まれているが、そのシェル内で捻れが生じていないかを、ライナーのマークで確認する（図4）。捻れている場合には、うまく搾乳ができなくなる。ライナーゴムとショートミルクチューブの2ピースタイプのライナーもある。ライナーは交換してもショートミルクチューブを交換していなかったり、口径の細いチューブを使用していたりする場合もある。口径が細い場合、このチューブ内で瞬間的に牛乳が詰まり、逆流現象を引き起こし、乳房炎の発生を高める。現在では最低でもショートミルクチューブ口径は10.5mm以上であるべきである。ライナーゴムには、エアベント（ブリードホール代わり）が付属していたり、円形ではなく三角や四角形であったりするものもある。どの形が良いかは明らかではない。材質はシリコン製と天然ゴム製があるが、交換頻度は各メーカーの指示に従う。交換頻度は単に使用期間ではなく、搾乳回数で指示されるべきである。2回搾乳と3回搾乳では全く劣化具合は異なるので、使用回数（1頭の搾乳が1回に相当する）の指示を守る。ライナーゴムの内面は綺麗でなくてはならないが、洗浄用洗剤の誤使用によりゴムが溶解している場合があるので、同時に洗浄システムに関する知識も必要である。特にバケットミルカーは洗浄状況の悪化や、ゴム類の劣化が目立つ。

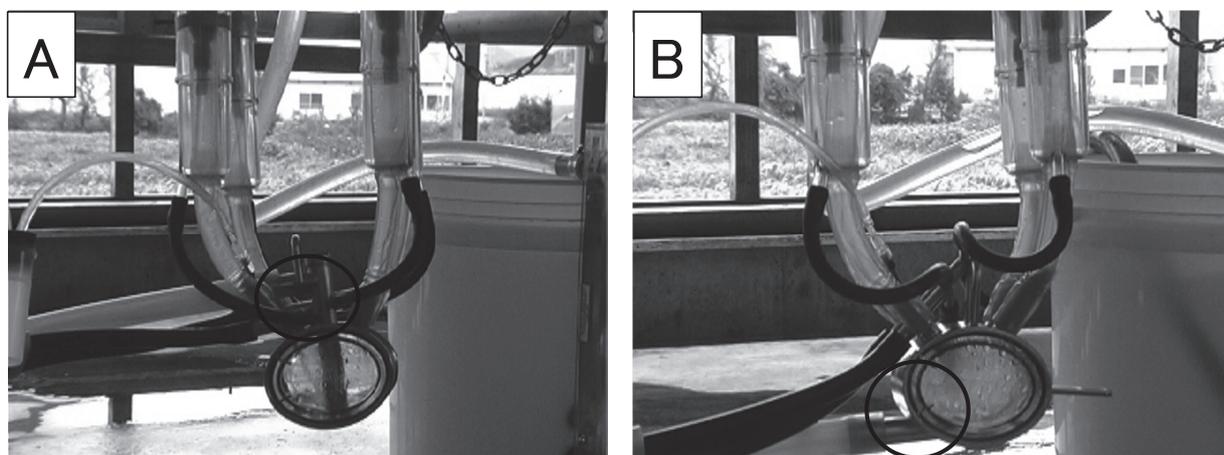
図5 ミルククローのタイプ  
ミルクチューブがクローの上部 (A、トップフロータイプ) か、下部 (B、ボトムフロータイプ) に接続。

ボトムフロータイプとトップフロータイプのクローがある (図5)。ボトムフロータイプは、クローの底の部分から牛乳が流れ出すのに対して、トップフロータイプは上の部分から牛乳が流れ出る構造になっている。いずれも綺麗に洗浄されていることが必要であるが、内部が曇っていたり、窓が白く白濁していたりする場合もある。パーラーではクローが洗浄時に位置している場所 (ジャー近くか否か) により洗浄状況が異なることがあるので、すべてのクローを見る必要性がある。一方繋ぎ牛舎では、洗浄槽に置かれているクローから洗浄中に空気を吸うことは洗浄不良を招くので、洗浄槽でのクローの置き方は重要であり、洗浄槽に色々な部品を入

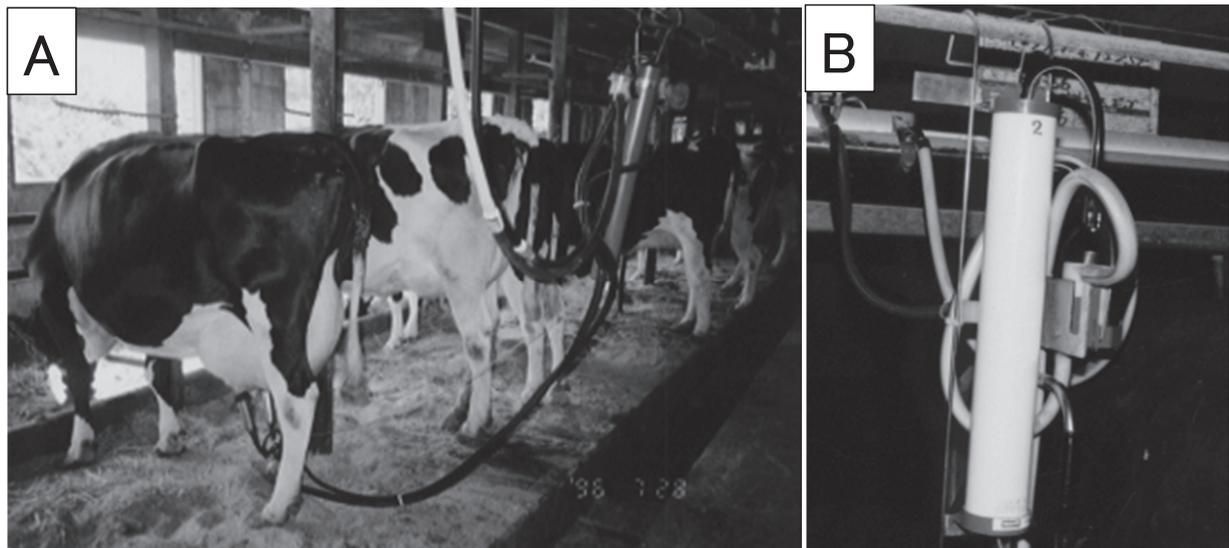
図6 ロングミルクチューブの長さの不良事例

A: 尻の移動範囲が広いので、それに対応するためにミルクチューブが長くなる。

B: つなぎ牛舎での自動離脱装置使用例。持ってきたチューブをそのまま使用しているので、ループを形成して長くなっている。

ロングミルクチューブの長さは、搾乳中のクロー内圧の低下に大きく影響するので、長さが適切であるかは重要である。長ければ長いほどクロー内圧の損失を招くので、搾乳に支障がない限り、できるだけ短くして使用する(図6)。搾乳ユニットの使用場所を限定できる場合には、その場所に合わせた長さとする。牛群検定時などミルクメータを使用する場合には、その場限りとして使用し、常時使用してはいけない。自動離脱装置が付いている場合には、更に長くなる恐れがある。離脱装置からミルクラインまでのチューブが長く弛まないように長さを調整する。乳量が少なくなると、この弛み部分に牛乳が貯まり、ミルクチューブの口径を狭め、搾乳するための真空の供給を制約する。

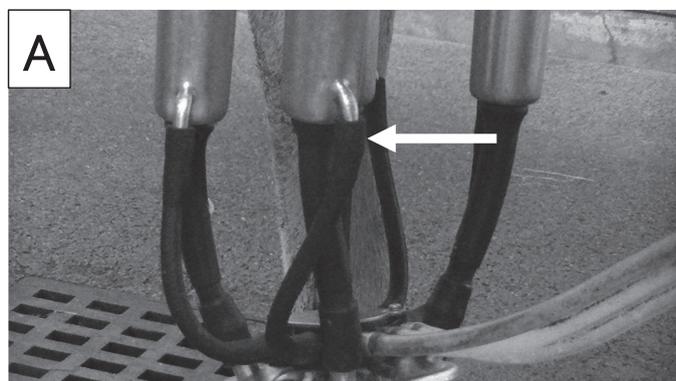
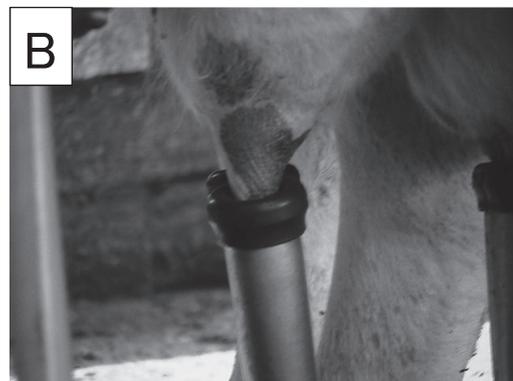
図7 脈動チューブの捻れ

A: 脈動チューブとライナーが捻れている(矢印)。

B: 脈動チューブとライナーの捻れた場合、戻る力が働きの乳頭壁も捻れる。

脈動チューブのねじれは、装着後のライナーに元に戻る力を働かせ、結果として乳頭を捻ることがある。これにより捻られた乳頭は牛乳の出が悪くなり、1本搾乳を助長したり、過搾乳を生じたりする(図7)。
